ANNEXES INFORMATIVES

> VOLUME 4 : PATRIMOINE

(SAINT-DENIS : FICHE 170 À 265)

Fiche PLU n° 170

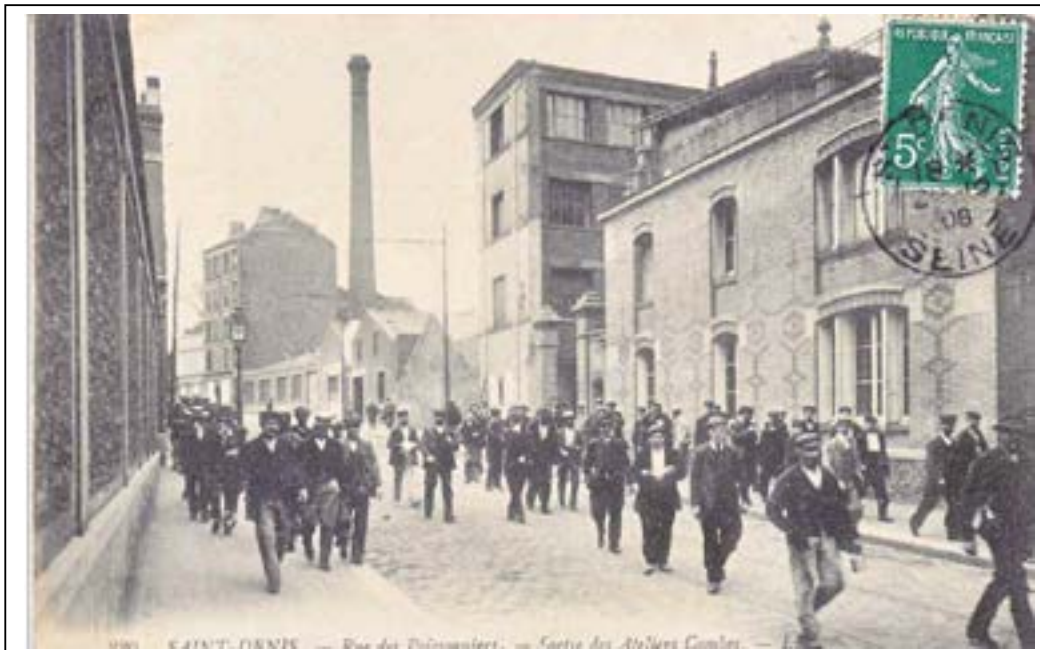
Carte postale ancienne, coll. part. : Sortie des ateliers vers 1910, les décors en façade du bâtiment en premier plan sont caractéristiques des constructions de la mégisserie et se rapprochent de ceux de la chaufferie.

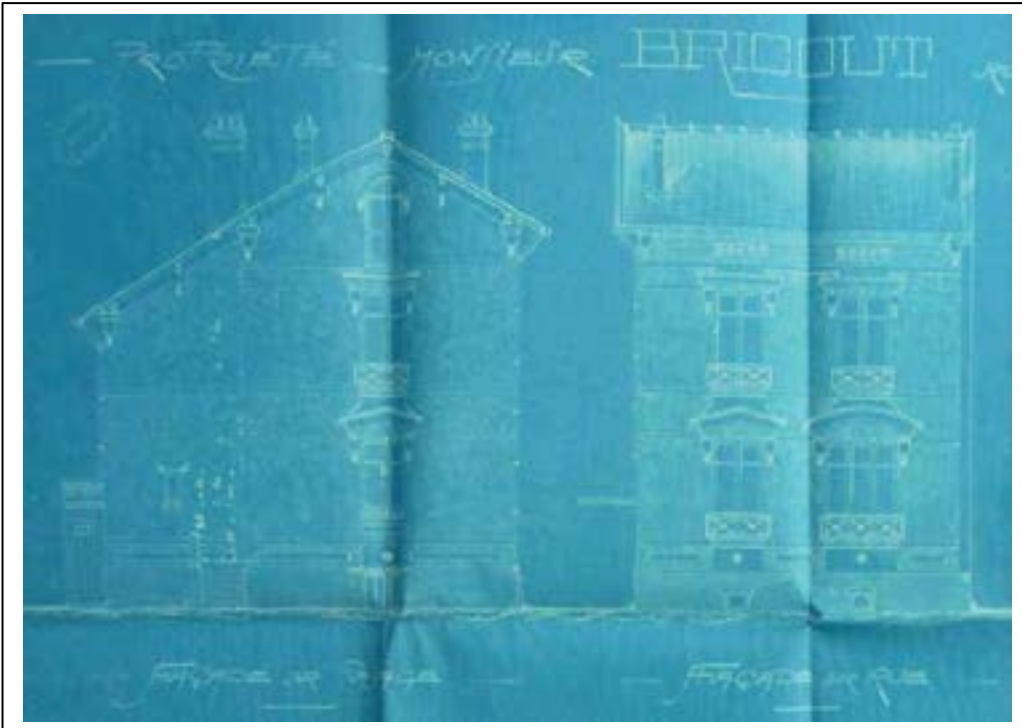
Plan de la façade du pavillon Bricout, 1914
AM Saint-Denis, 2 O 261

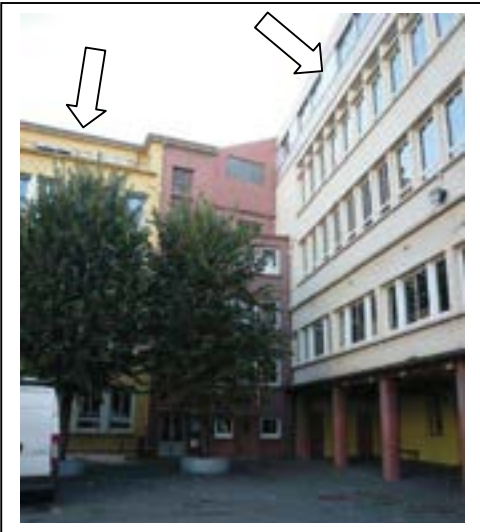
ci-contre à gauche : à la jonction de deux ailes on distingue parfaitement : à droite, l'aile surélevée d'un niveau où les baies ne sont pas alignées sur les travées anciennes, à gauche l'aile sans surélévation. Département de la Seine-Saint-Denis, DCPSL, SPC
